SELFLEET RIVIERA

NÄR ETT PLUS ETT BLIR ETT

Här är historien om hur ett husköp, ett klick på internet och usla kunskaper i konsten att knyta knopar resulterar i en av landets finaste Selfleet-båtar.

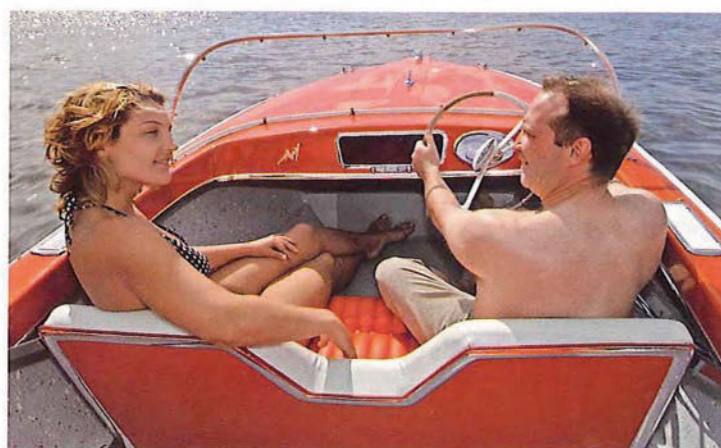
Kromlisten på baksidan av framsoffan sitter inte original på Selfleet men Christer tyckte det passade. Den är faktiskt gjord i trä (!) och sedan klädd med kromfolie av Systemtext. Kromlisten som löper runt hela sittbrunnens insida är självhäftande på rulle köpt i bitillbehörsbutik.

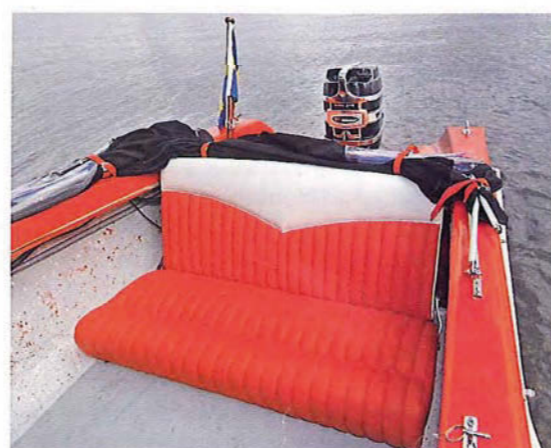
Ett helt nytt spantsystem sågades till som förstärkning under durken som ersättning mot det skum som återfinns original. Delar av däck på båt två behölls för att inte skrovet skulle tappa formen under arbetet.

Dessa båtar har dubbel botten med ett skumfyllt skikt däremellan vilket fungerar som förstävning. Eller i alla fall skulle så enligt dåtidens reklam. Nu sågades dock golvet ur helt för att komma åt att reparera bottenkadorna från båda sidor. Nya spant i marinplywood sågades till och plastades fast innan en ny durk tillverkades.

Under arbetet hängde skrovet i en ställning som var fäst i relingskanten för att skrovet skulle hålla rätt form under arbetet. Längs steglisterna skruvades metallprofiler

fast längs steglisterna för att vara säkra på att båtbotten förblev rak under arbetet.

Sammantaget blev det en starkare konstruktion än originalet vars skum dessutom gärna suger åt sig vatten. När ändå alla plastverktyg var framme förstärktes akterspegeln och distansmaterial plastades fast på undersidan av fördäcket som tidigare hade sviktat betänkligt.

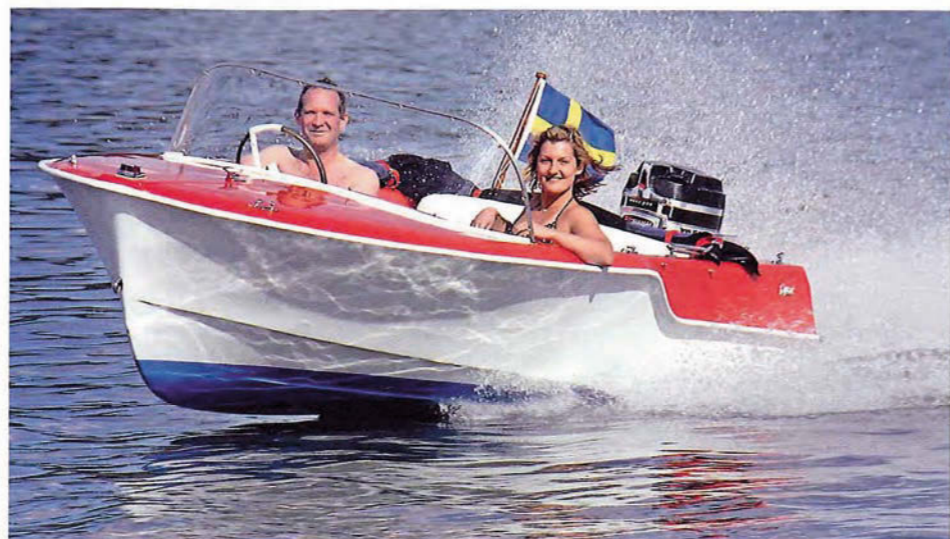
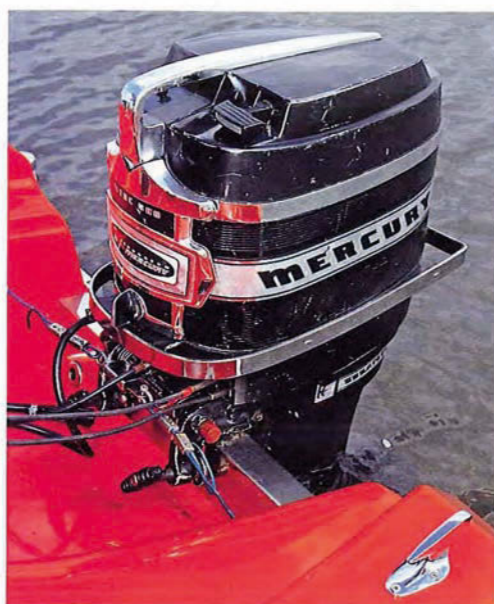
Rivieran är relativt flatbottnad vilket var ett knep att få billigare båtar att nå försäljningsmässigt lockande fartresurser precis som sina dyrare konkurrenter, men på bekostnad av bekvämlighet. Det blir snabbt stöttigt om det går lite sjö. Christer upplever dock att den nya spantförstärkta botten får henne att kännas mer stabil än tidigare. Motorn är samma Mercury 50 som satt på när båten var ny 1965.

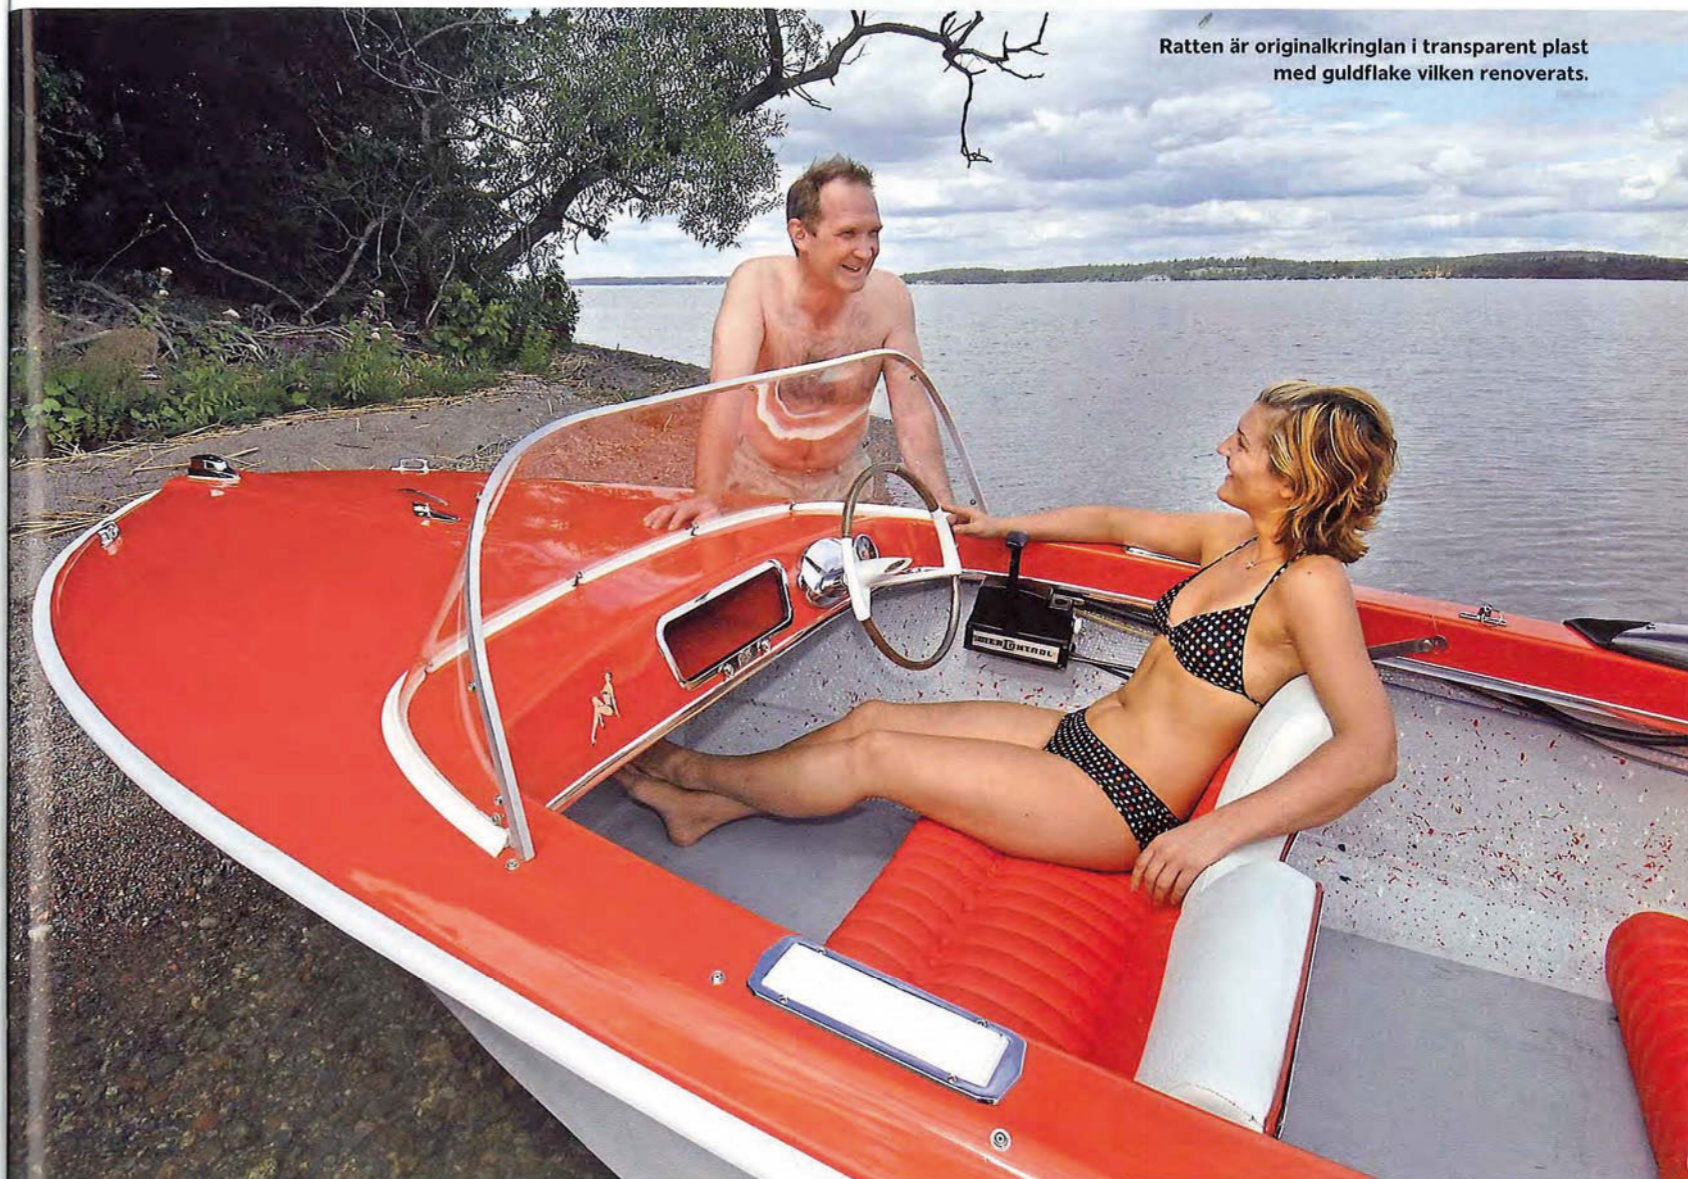
Ratten är originalkringlan i transparent plast med gulflake vilken renoverats.
